Kuivatuksen kunnossapidon digitaalisen hallinnan kehittäminen

Anssi Hiekkalahti | Roadscanners Oy | Väylät & Liikenne 23.3.2023

Kuivatuksen kunnossapidon digitaalisen hallinnan kehittäminen - KUNDI

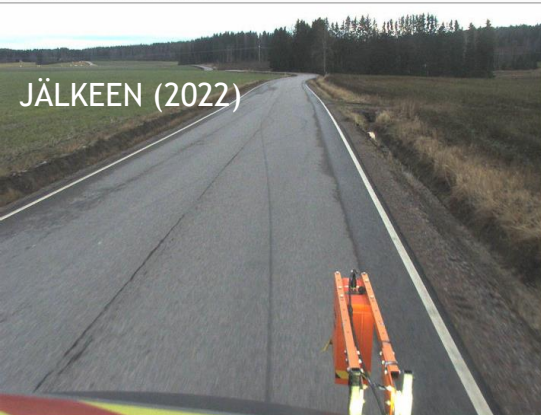
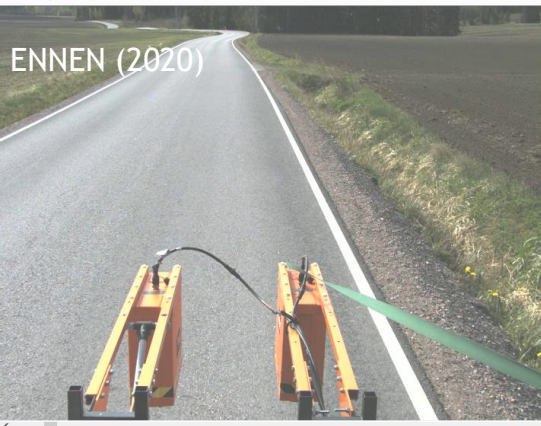
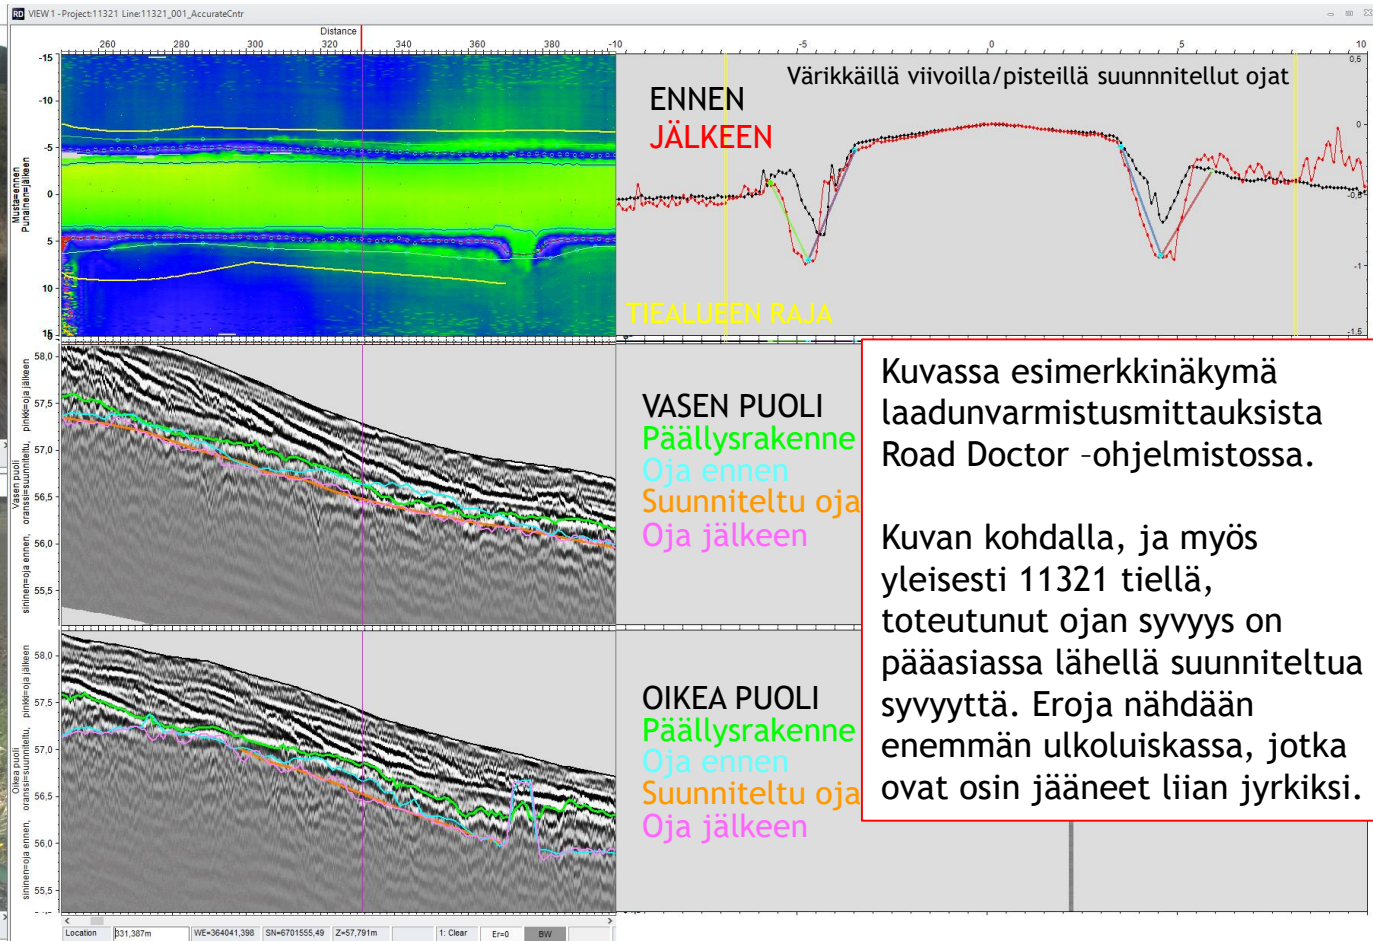
Kuvan kohdalla, ja myös yleisesti 11321 tiellä, toteutunut ojan syvyys on pääasiassa lähellä suunniteltua syvyyttä. Eroja nähdään enemmän ulkoluisassa, jotka ovat osin jääneet liian jyrkiksi.

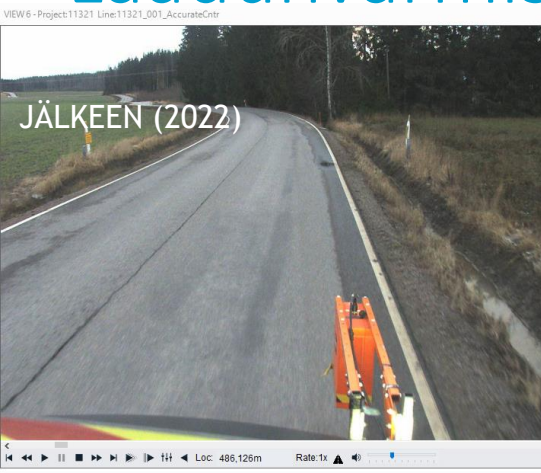
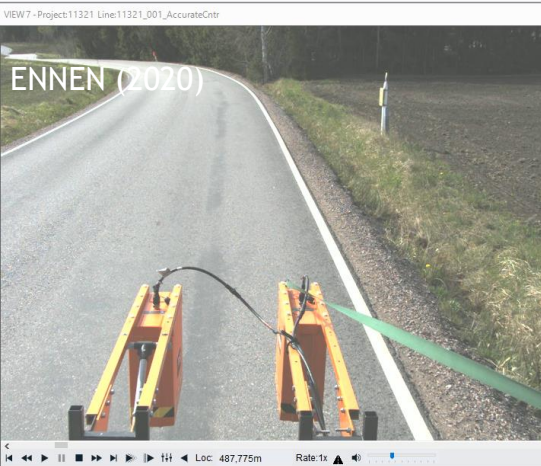
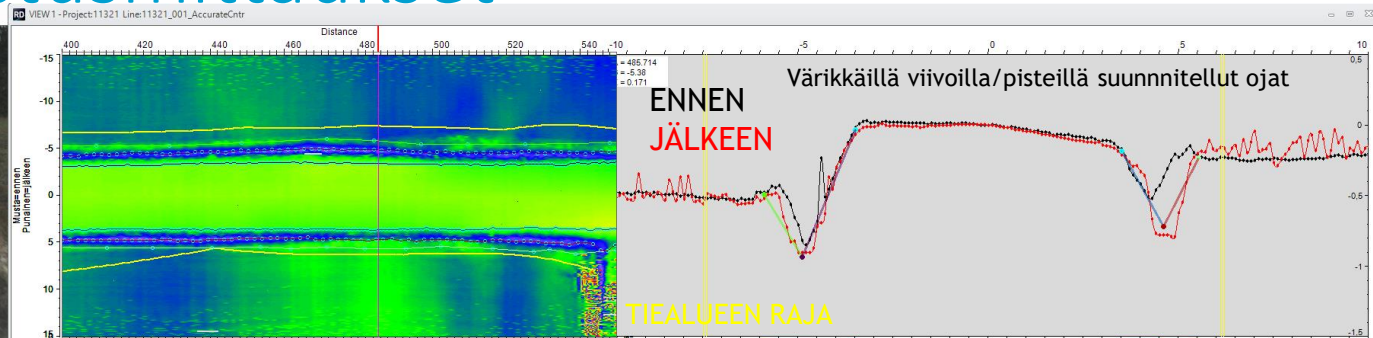
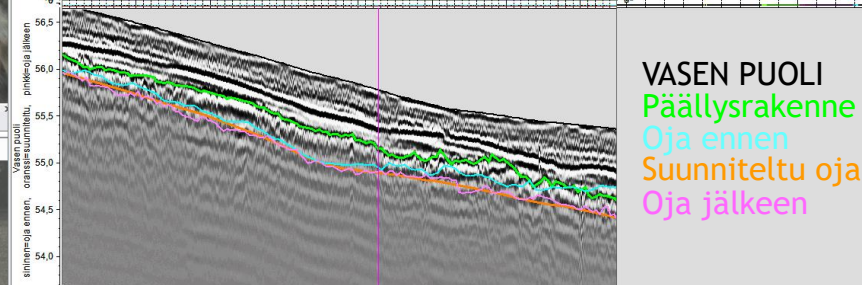
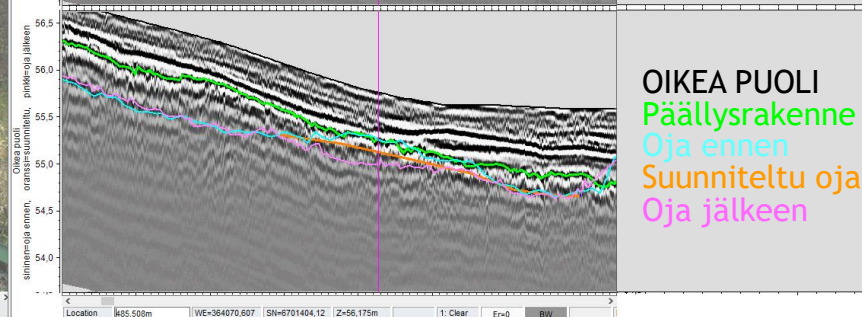
Tässä kohdalla oikean puolen oja on kaivettu suunniteltua syvemmäksi ja hieman "pussimaiseksi". Todennäköisesti tästä johtuen ojassa näkyikin jonkin verran vettä laadunvarmistusmittauksen aikaan.

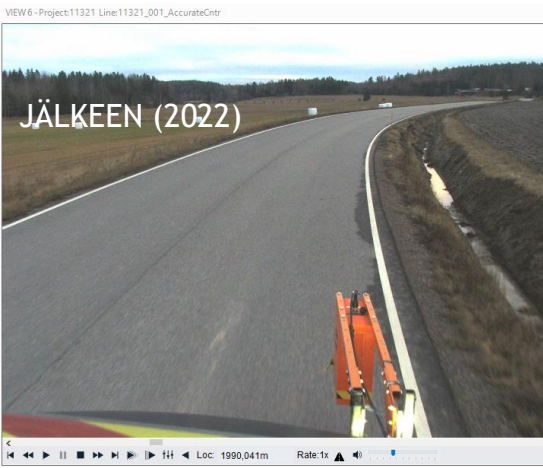
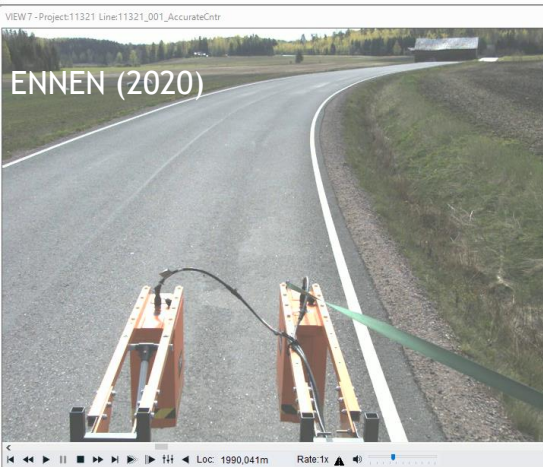
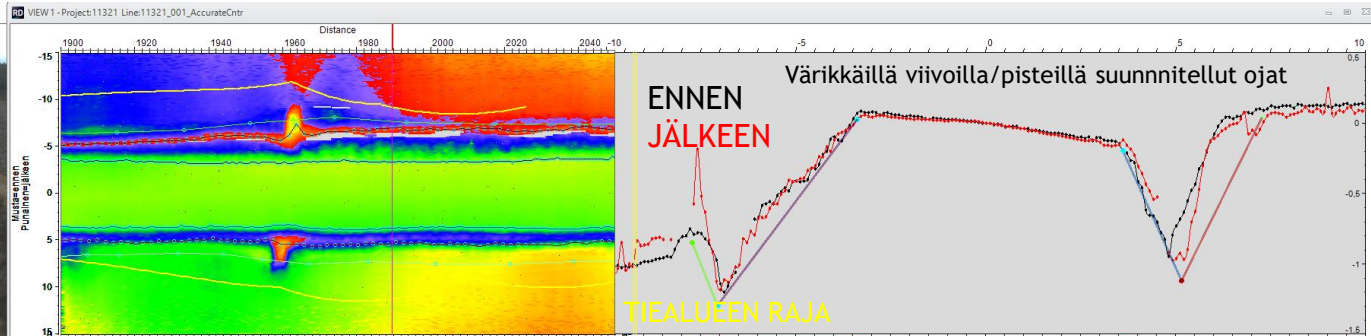
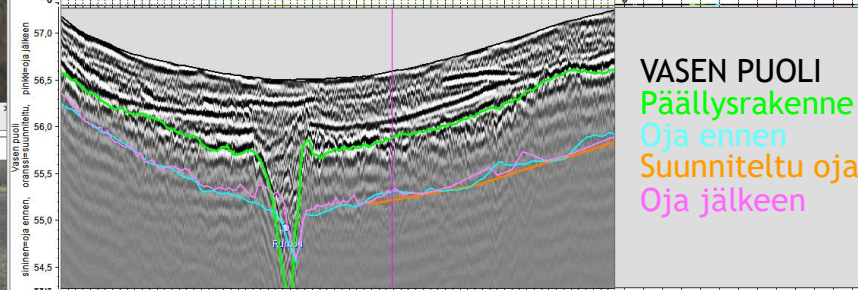
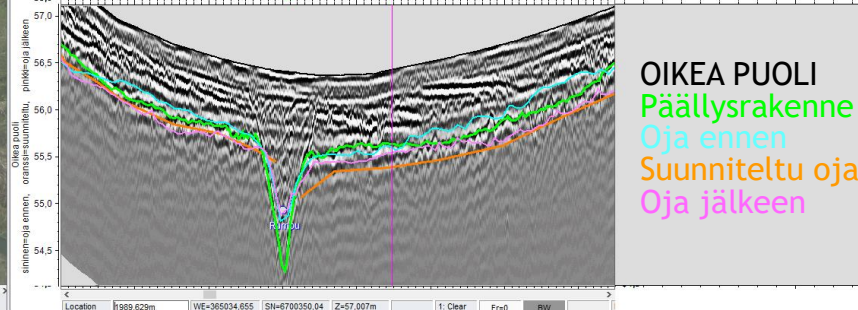
Kuvan kohdalla jostain syystä ei ole kaivettu oikean puolen ojaa aivan suunnitelman mukaiselle syvyydelle eikä ulkoluiskaa ole viety ulospäin, jolloin luiskasta on tullut hyvin jyrkkä. Ehkä varottu menemästä pellon puolelle, vaikka tiealueen puolesta varaa olisi hyvin ollut.

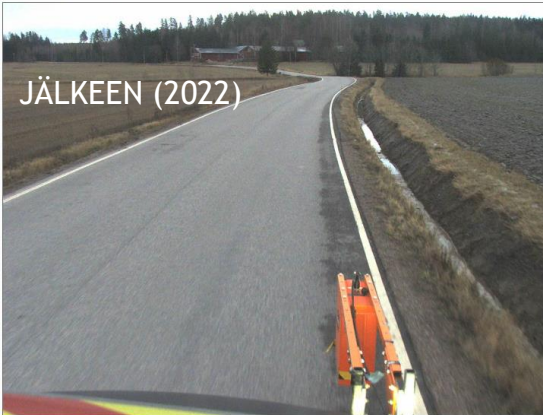
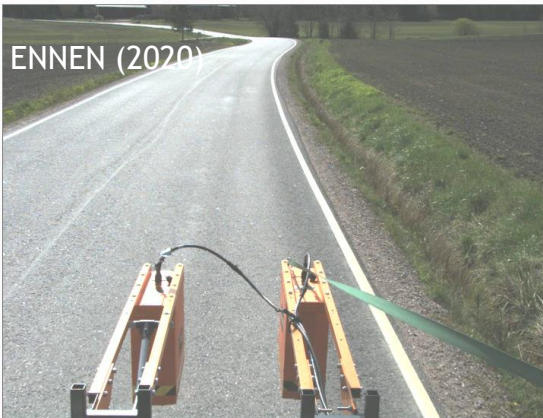
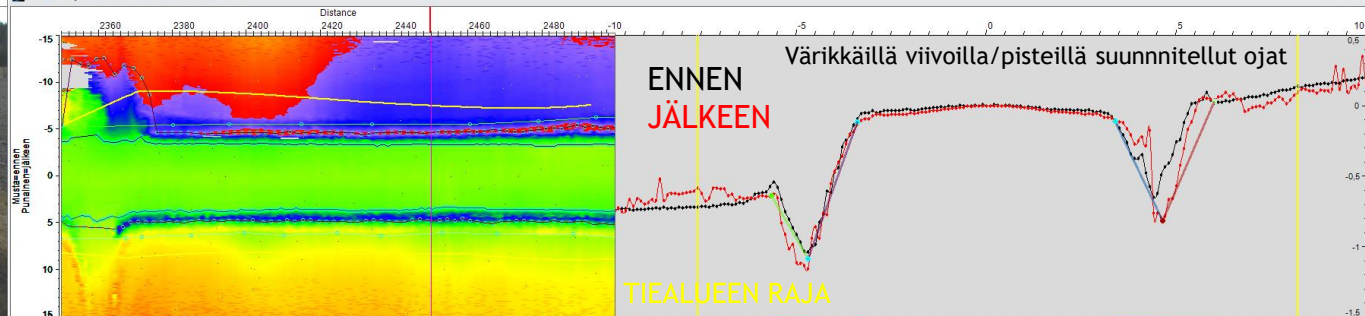
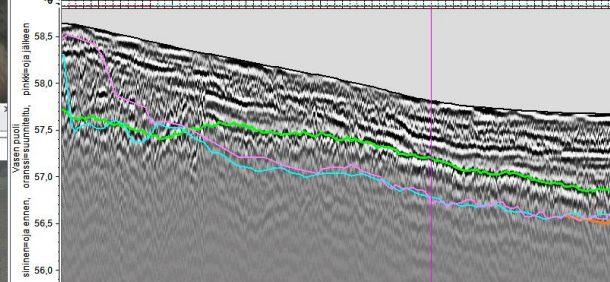
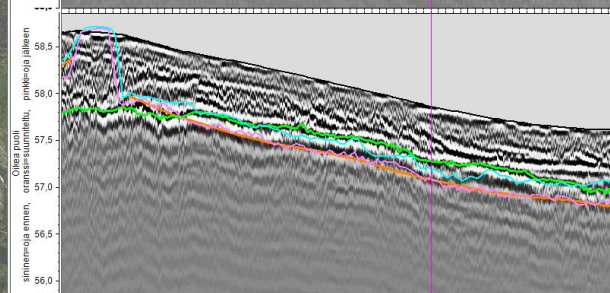
Kuvan kohdalla, toteutunut ojan syvyys on lähellä suunniteltua syvyyttä. Ulkoluiska on hieman jyrkempi kuin suunnitelmassa.

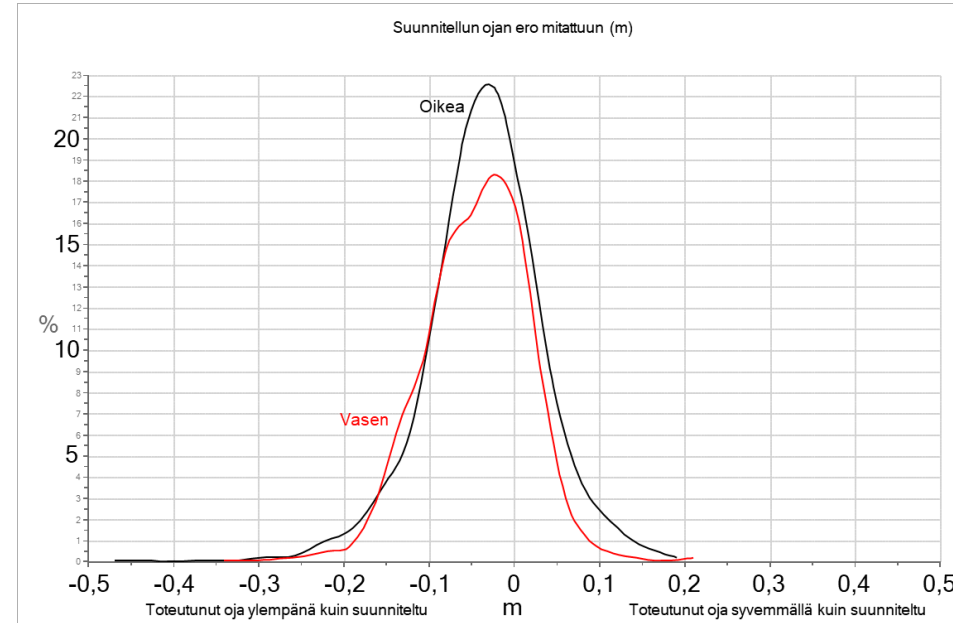
- Toteutuneet-ojat seuraavat suhteellisen hyvin suunniteltua ojasyvyyttä niillä kohdin, joihin uusi ojanpohjakorko on suunniteltu. Laadunvarmistusmittauksista laskettu vasemman ojan toteutunut mediaani 3,2cm ylempänä kuin suunniteltu, oikean 4,0cm ylempänä.
- Ulkoluiskissa huomattavissa, että paikoin ei ole otettu niin paljon materiaalia kuin suunnitelmissa ja siitä syystä toteutuneessa ojassa osin jyrkempi ulkoluiska kuin tavoiteltu
- Kaivinkoneen kauha ollut n. 30cm leveä. Suunnitelmissa suunniteltu terävä V-pohja. Huomattavissa pienenä erona suunnitellun ja toteutuneen ojan välillä. Tämäkin hieman jyrkentää ulkoluiskaa.
- Laadunvarmistusmittausten aikaan muutamilla kohdin kesän jäljiltä heinää vielä pystyssä ja kostean syksyn jäljiltä paikoin hieman vettä ojassa, jotka estävät hieman keilaimen näkyvyyttä ojan pohjalle
