DETALJEN MERKITYS PYÖRÄTEIDEN RAKENNUSSUUNNITTELUSSA

NIKO PALO, RAMBOLL

Väylät & Liikenne 2023

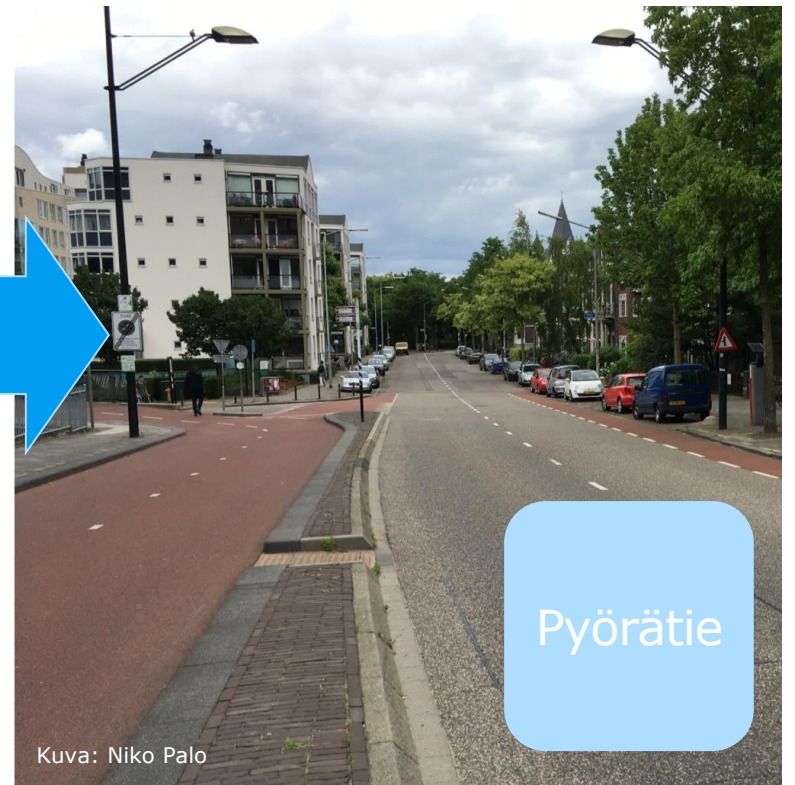
Pyörätie

**SUUNNITTELE PYÖRÄLLE TIE KUN OLET SUUNNITTELEMASSA
PYÖRÄTIETÄ**

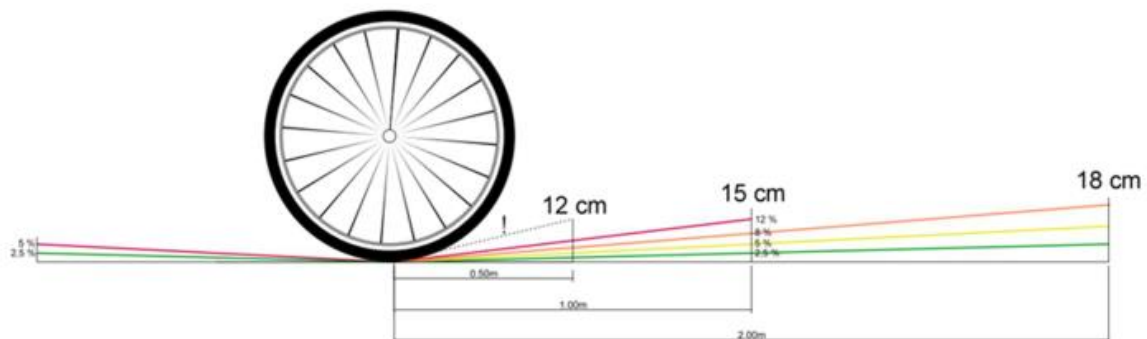
Kuva 25 Teoreettinen kuva renkaan siirtymisestä ajoradalta pyörätielle. Kuvasta nähdään, että esim. kapealla erotuskaistalla on vaikea saavuttaa hyvää laatutasoa.

Siirtymien arvioimiseen voidaan käyttää taulukkoa, joka ilmoittaa todellisen kulman ajopinnan ja siirtymän välillä (usein ajoradan sivu- tai pituuskaltevuuden ja luiskan kaltevuuden summa).
(Kuva 26)

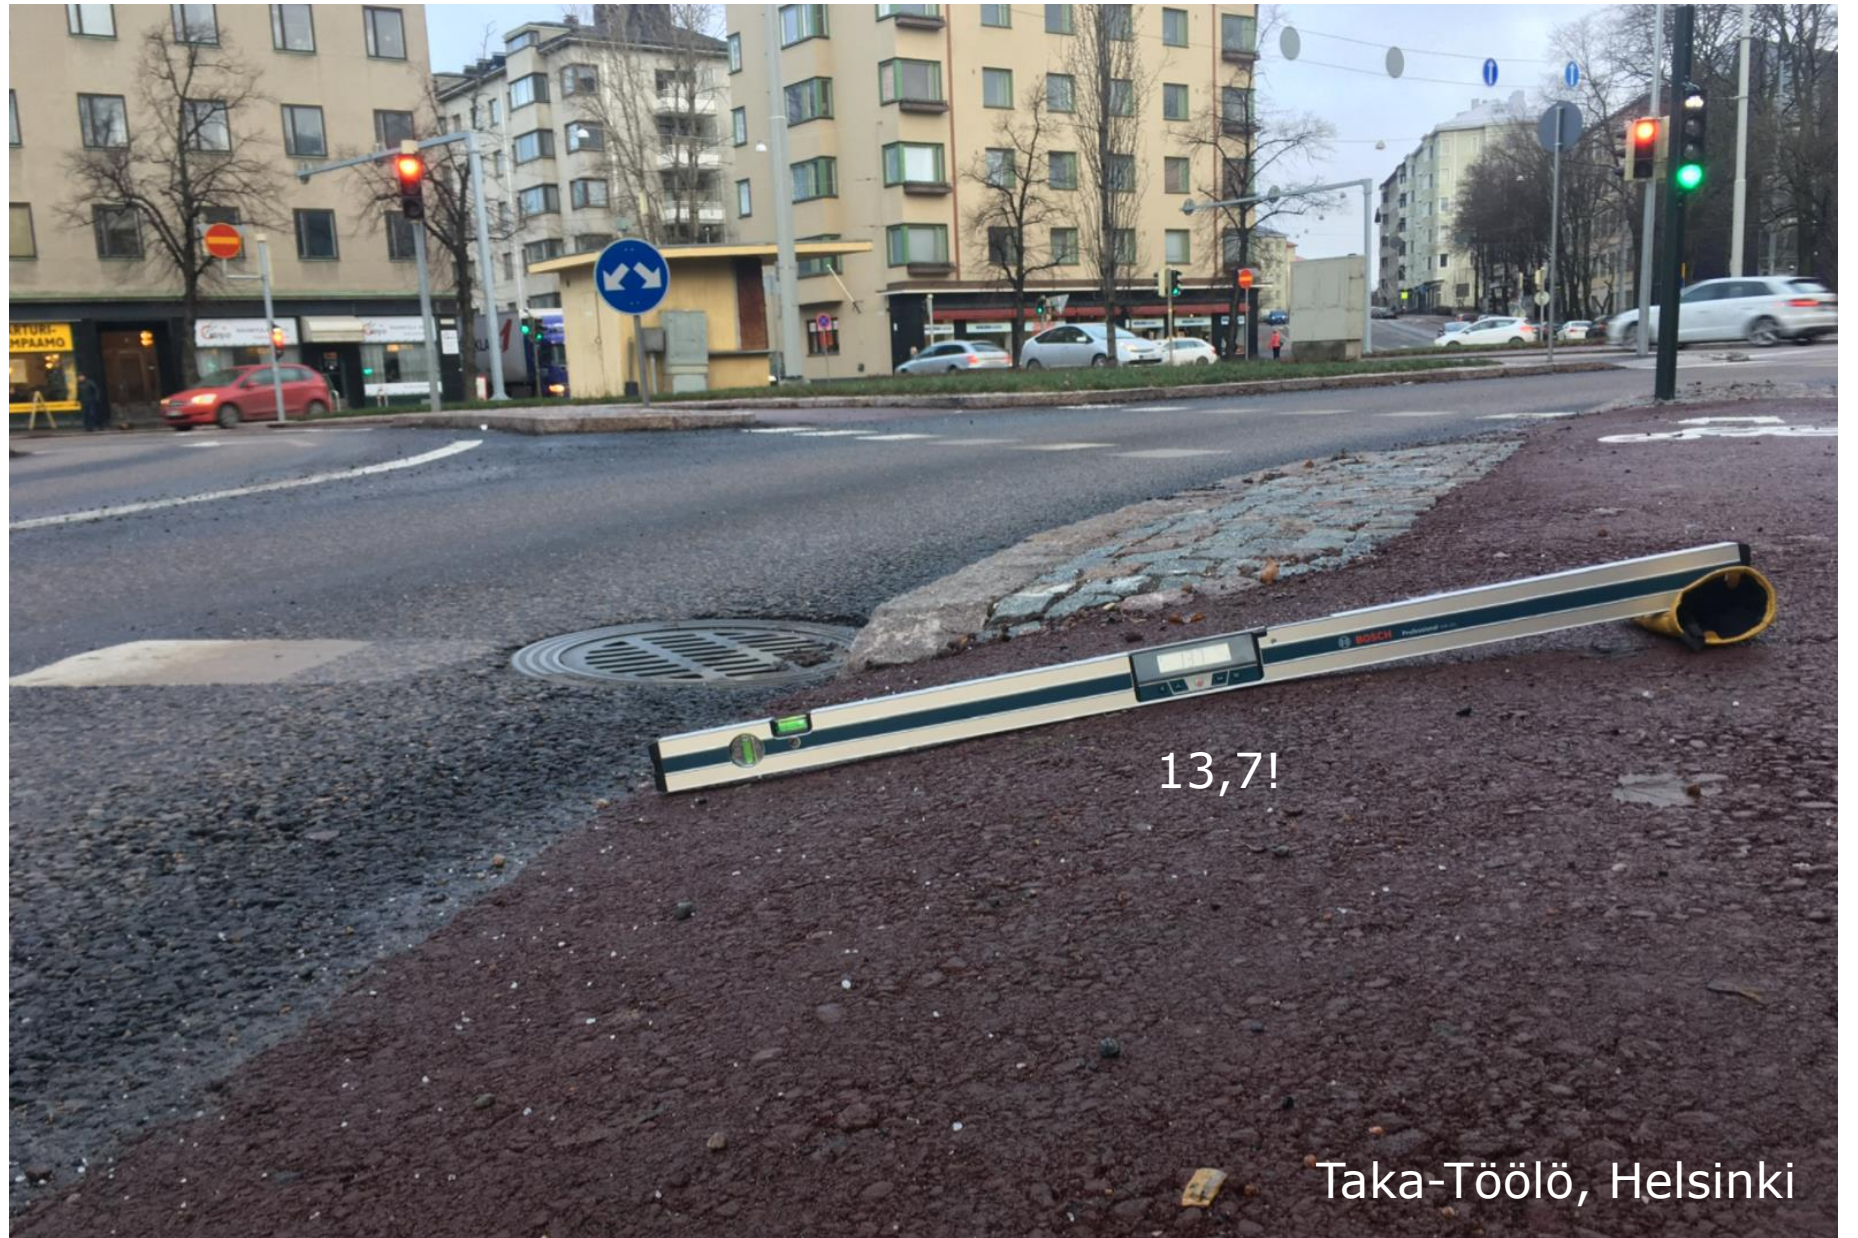
Taka-Töölö, Helsinki

13,7!

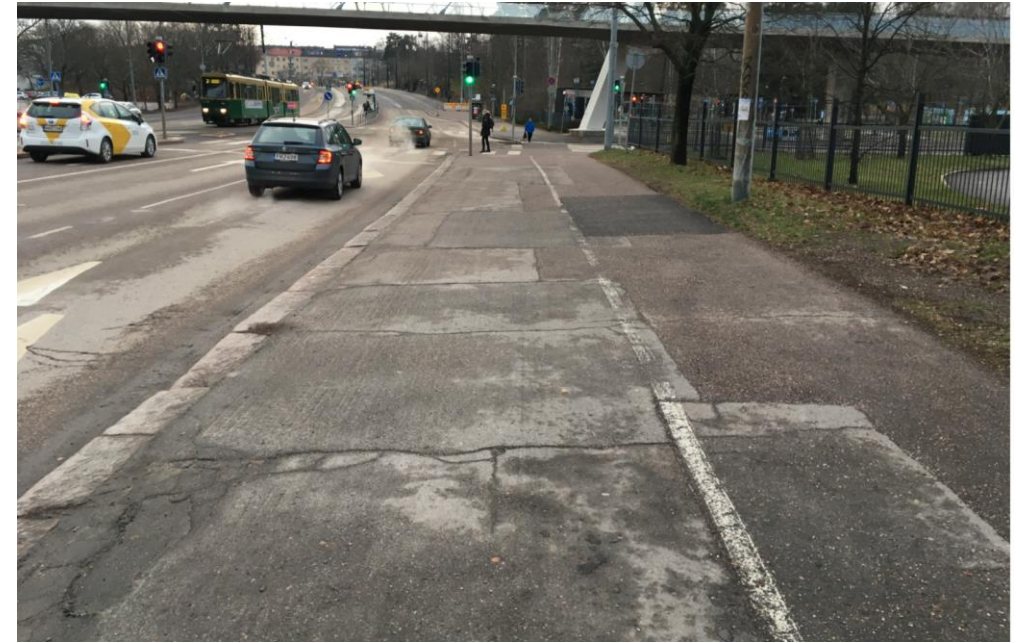
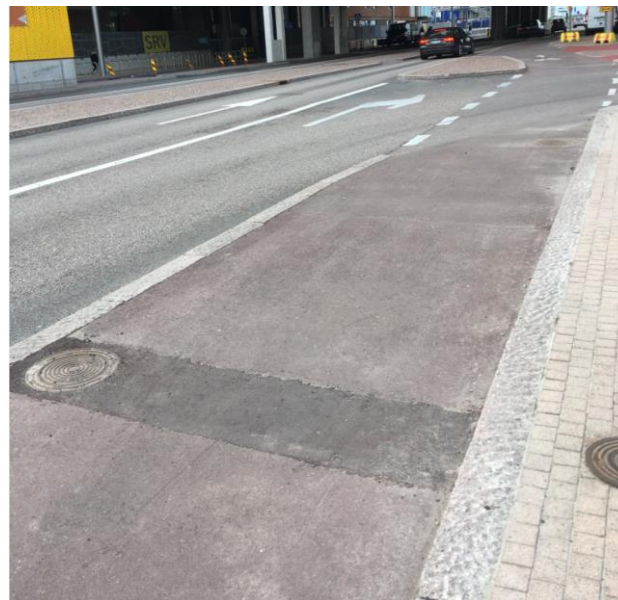
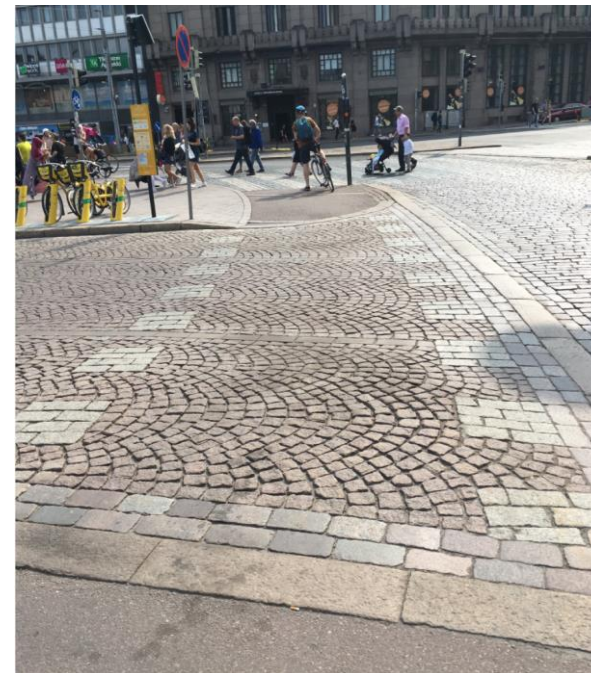
EPÄTASAINEN AJOKOKEMUS TÄRINÄÄ, VÄRINÄÄ JA AALTOILUA

- Rikkoutunut/rikottu ajopinta
- Epätasainen materiaalivalinta
- Epätasaisesti levitetty asfaltti
- Ennallistamisen haasteet
- Rakenteiden pettäminen

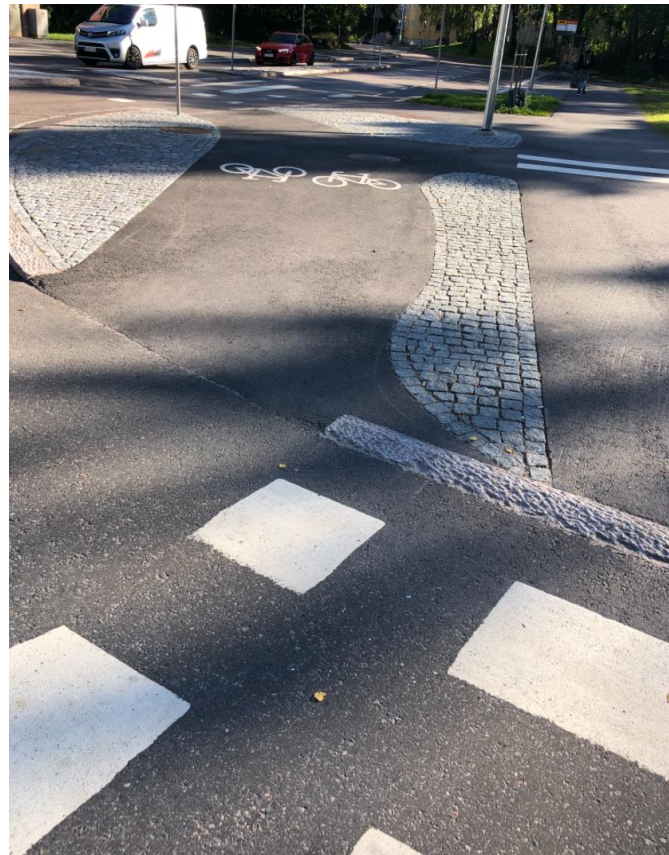
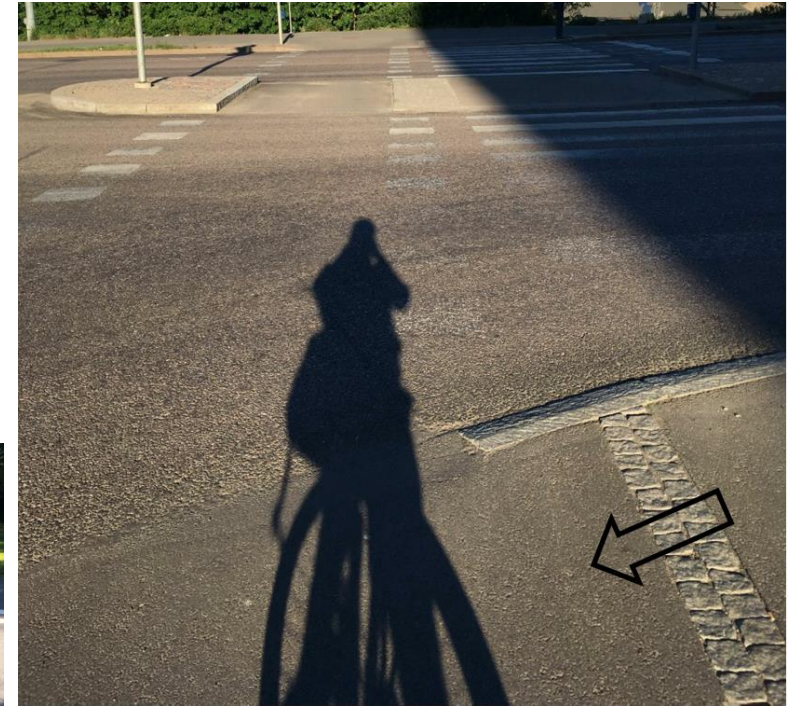
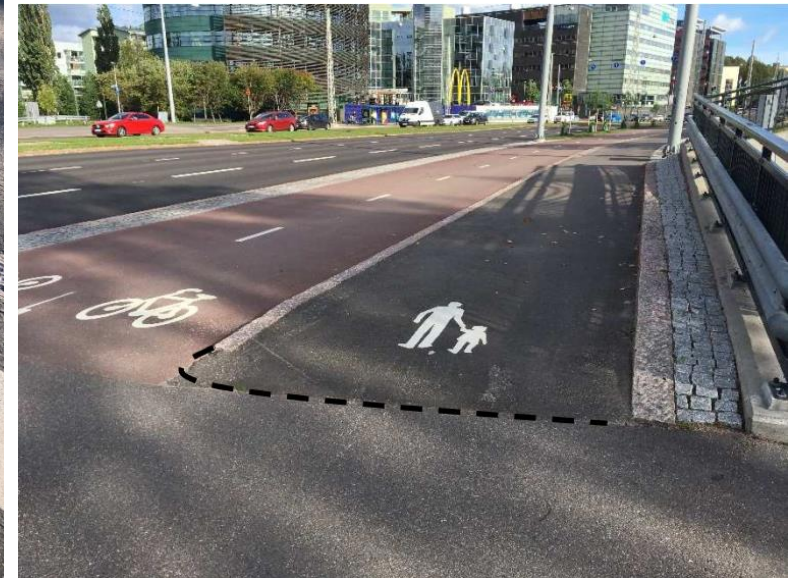
EPÄMÄÄRÄISET RAKENTEET

- Älä jätä pintamateriaaleja "roikkumaan"
- Jalkakäytävä alkaa ja päättyy reunasta

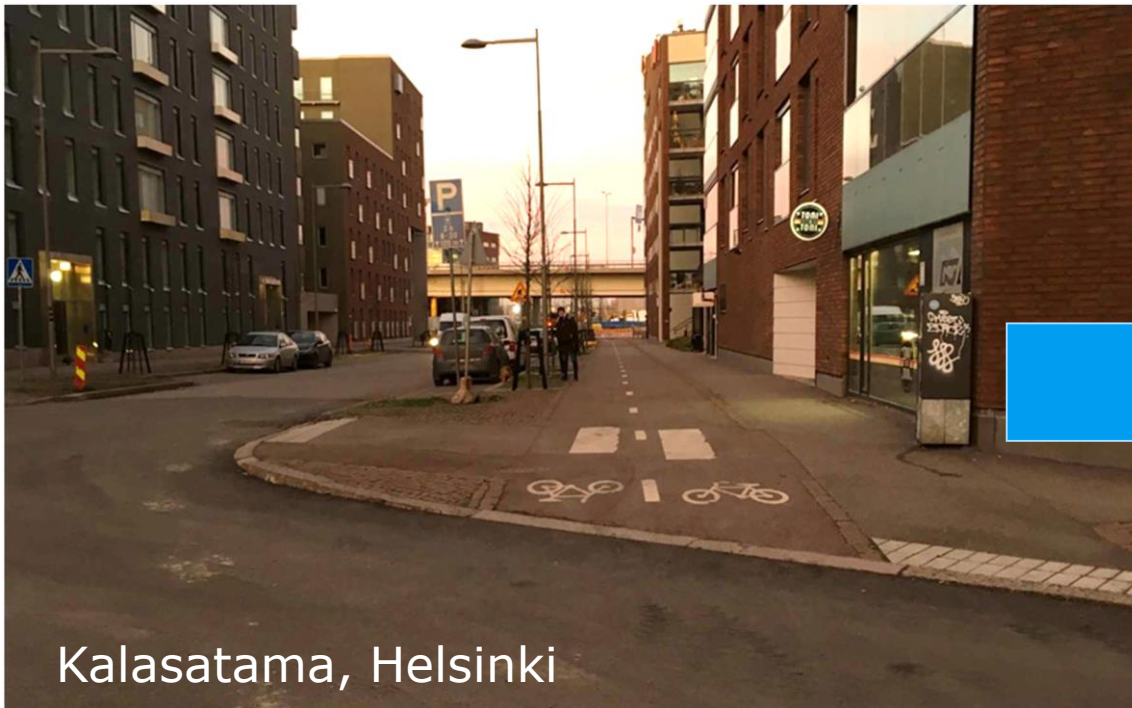
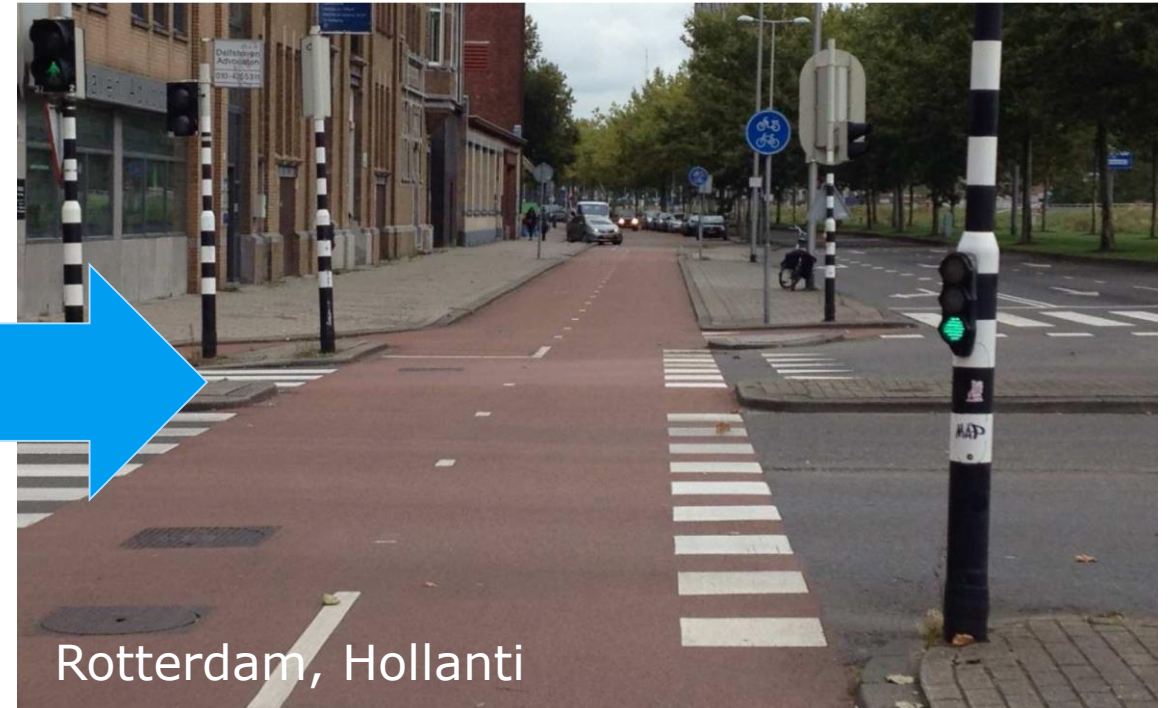
- Ensisijaisesti minimoidaan tarve siirtyä pystysuunnassa
 - Poikkarivalinnat – mikä kadun osa kuivatetaan mihinkin päin
 - Sivusuunnan yli jatkettu pyörätie ja jalkakäytävä
- Toissijaisesti tehdään valintoja, jolla siirtymän (luiskan) pituutta voidaan lisätä

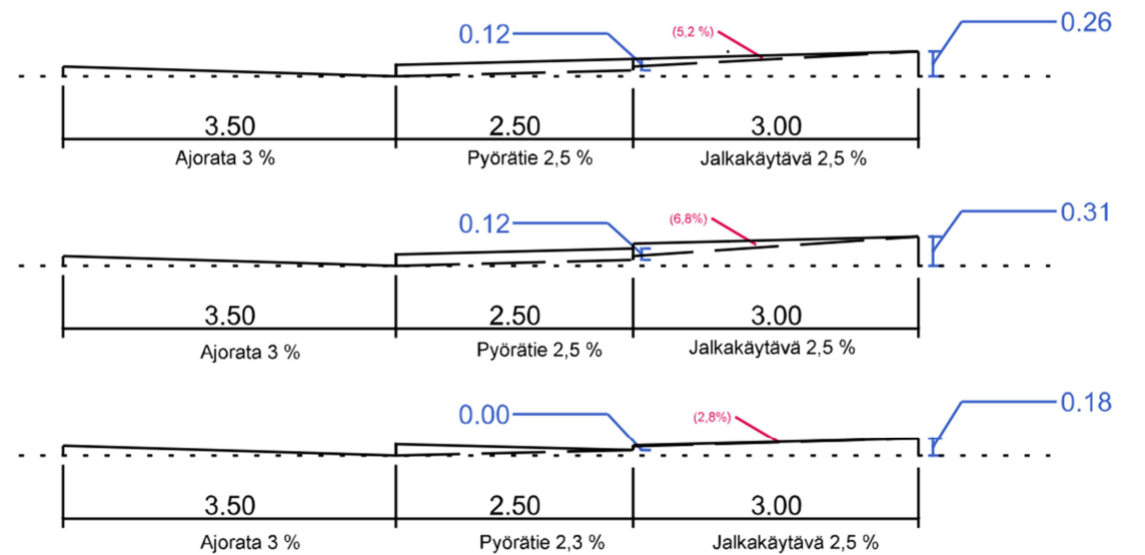
Jiiri ajokaistan ja pyöräkaistan välissä risteysalueella

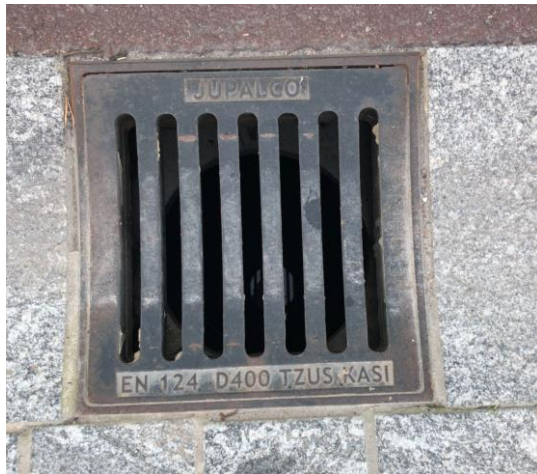
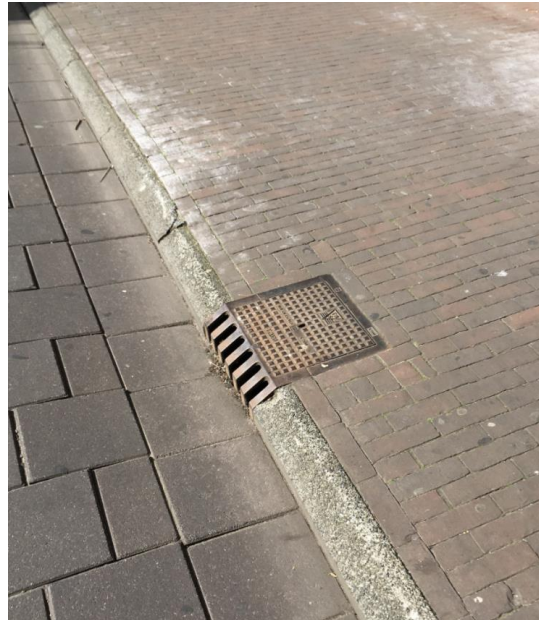
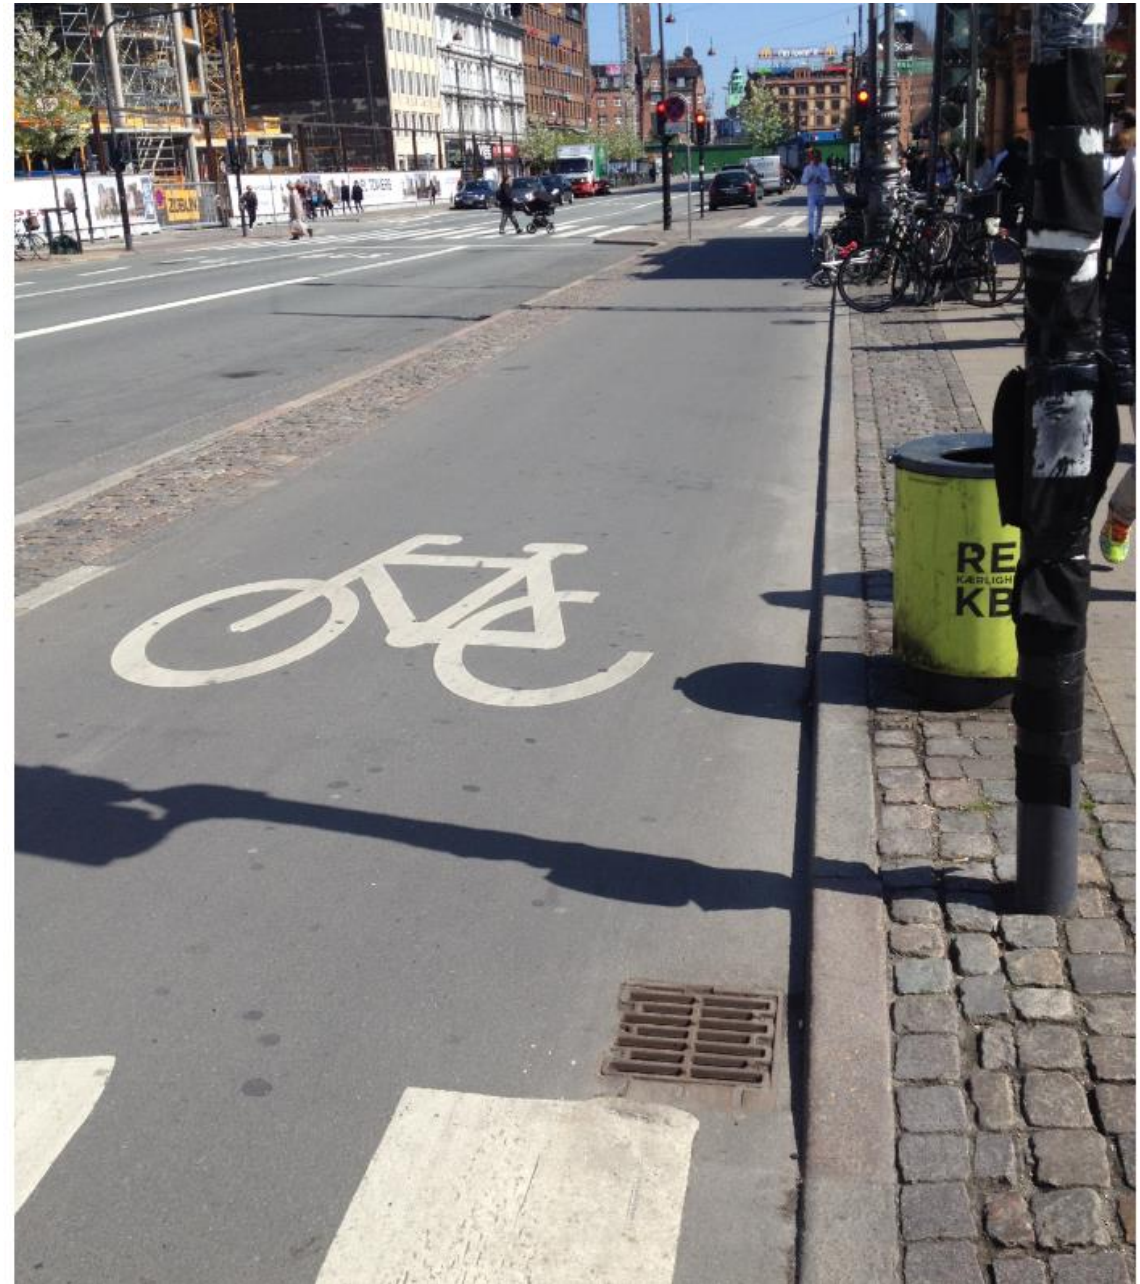
- Mihin suuntaan vesi kulkee pyörätien yli
- Oikea kaivotyyppi oikeaan paikkaan
- Vältetään sijoittamasta kaivoa ajolinjalle

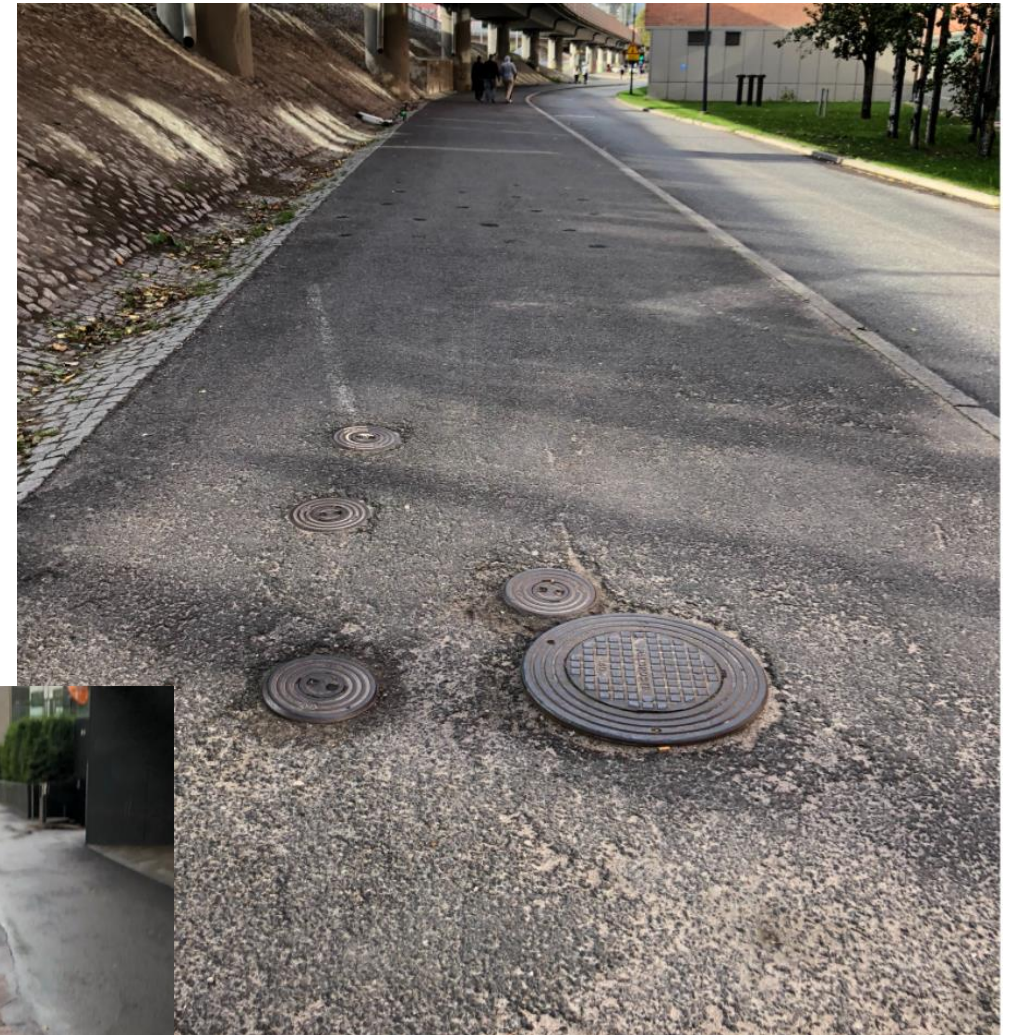
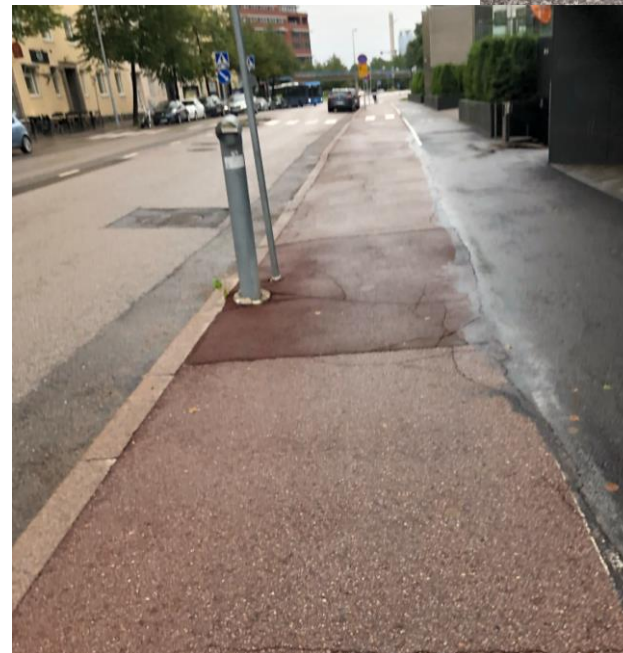
- Missä johto, siellä kaivon kansi
 - Missä johto, siellä kaivanto
 - Missä kaivanto, siellä asfaltissa paikka
 - Missä kaivanto, siellä työmaan haitta
- Kaikki lähtee johtosijoittelun periaatteista

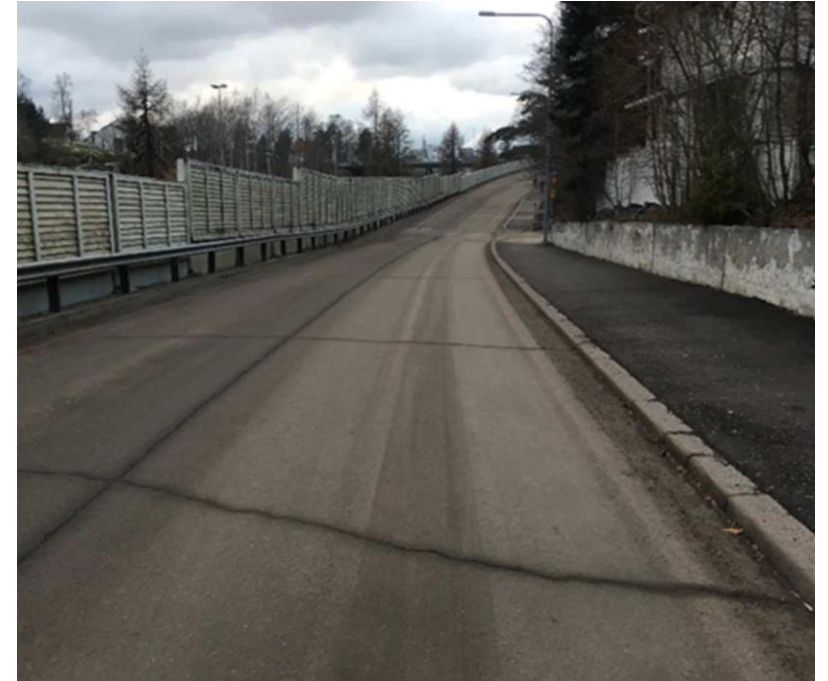
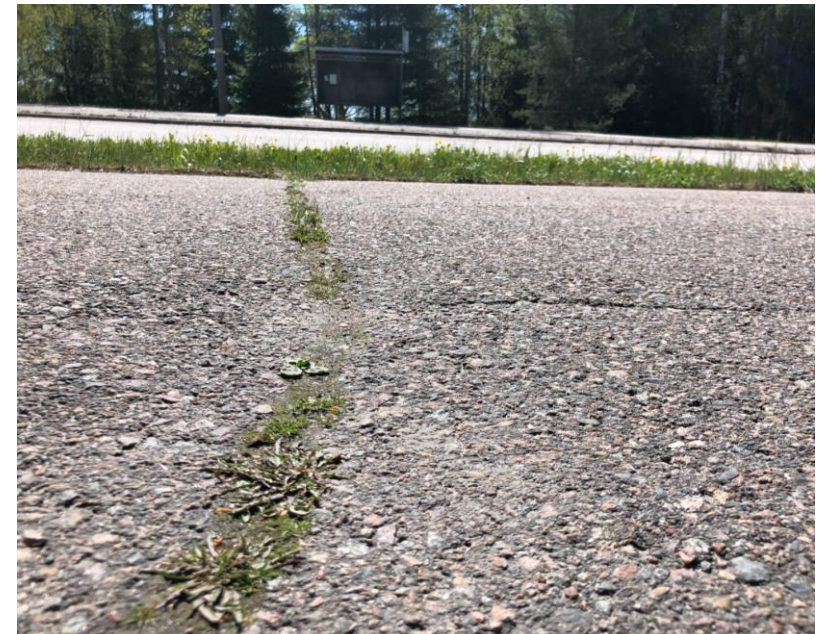
- Ajoradalla poikittaissauma ei useinkaan tärähdä (vahvat kerrokset)
 - Katuverkolla pyörätien pinta yleensä kestäisi, mutta se rikotaan (maalalaiset tarpeet)
 - Maantien varressa asfaltti ei kulu, se rikkoutuu rakenteiden pettäessä, kastuessa jne.
- Laaditaan pitkäikäisiä rakenteita, koska asfaltin uusimiskierto on yleensä pitkä
- Suunnitellaan maanalainen infra viisaasti
